# Inspektion von bleifrei gelöteten Flip Chips und Chip Scale Packages

## Technologien für neue Herausforderungen

Mark Cannon und Jürgen Friedrich, ERSA, Wertheim

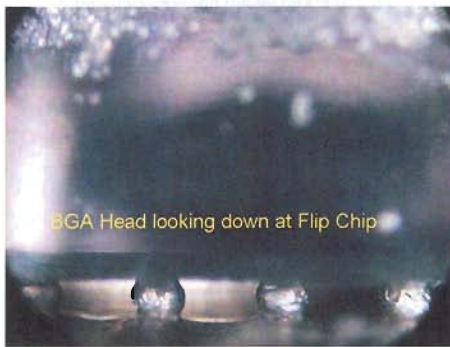
Bild 13: Standard BGA-Optiksysteme können nur die unterseitigen Lötverbindungen darstellen

lich. Die Iris herkömmlicher optischer BGA-Inspektionssysteme befindet sich circa 0,30 mm über der Leiterplattenoberfläche. Dadurch können nur „Draufsichtsbilder“ (Bild 13) von Flip Chips erzeugt werden, deren Abstandshöhe in der Regel nur 0,05 mm beträgt. Der neuartige Flip Chip-Inspektionssystem verfügt über eine niedrigere Iris, die sich nur noch circa 0,015 mm über der Leiterplattenoberfläche befindet. Dadurch ist es nun möglich „Ansichten von unten“ zu erzeugen (Bild 14), die auch die Darstellung der gehäuseseitigen Flip Chip-Lötverbindungen zulässt. Es lassen sich also auch mögliche Defekte wie z.B. gehäuseseitige Delaminierungen erkennen. Die kritischen bauteilseitigen Lötverbindungen von FCs und CSPs konnten bisher von keinem optischen BGA-Inspektionssystem auf dem Markt dargestellt werden. Bild 15, 16 und 17 verdeutlichen die Bedeutung dieser Innovation, die beschriebene Problematik gehäuseseitiger Lotkegel-Delaminierung bei einem niedrigprofiligem Micro BGA kann zuverlässig erkannt werden.

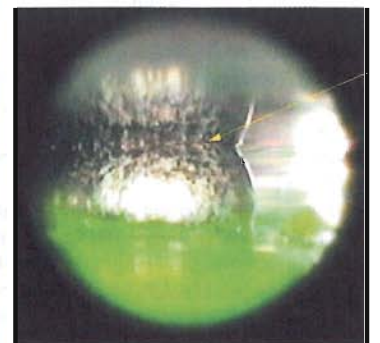
Bild 17: Delaminierte Eckkugel des BGAs

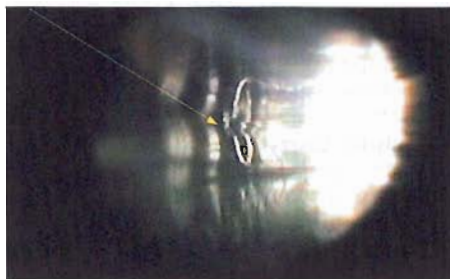
Bild 19: Innenliegender gehäuseseitiger Lotkegel deformiert

Dank der extrem niedrigen Iris ermöglicht die neue Flip Chip-Optik (Bild 16) sogar die Inspektion gehäuseseitiger Probleme bei innenliegenden Lötverbindungen. Siehe auch Bild 18 und 19, die an dem gleichen Micro BGA (Bild 15) aufgenommen wurden. Das optische Flip Chip-Inspektionssystem wurde bereits erfolgreich zur Erkennung kritischer Defekte bei bleifreier CSP-Produktion eingesetzt. Bei den nachfolgend dargestellten gehäuseseitigen Lötverbindungen eines bleifrei gelöteten CSPs kann man erkennen, dass die mittlere Kugel in Bild 20 einen korrekten Lotkegel aufweist, während die linke Eckkugel in Bild 21 offensichtlich delaminiert ist.

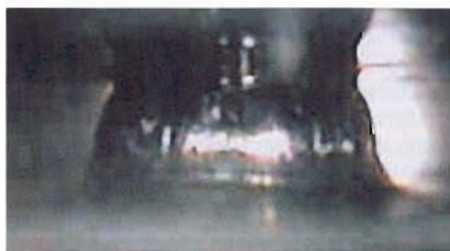
Bild 20: Innenliegender gehäuseseitiger Lotkegel OK

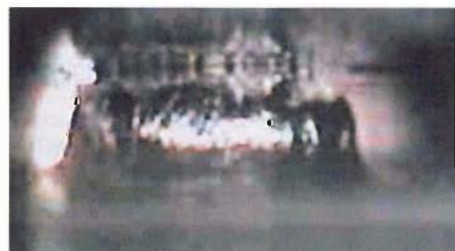
Bild 21: Innenliegender gehäuseseitiger Lotkegel delaminiert
